**Norges brann tekniske  
laboratorium as**

# PRØVINGSRAPPORT

**Brannteknisk prøving av etasjeskiller  
i henhold til NS 3904.**

Gitterbjelkelag

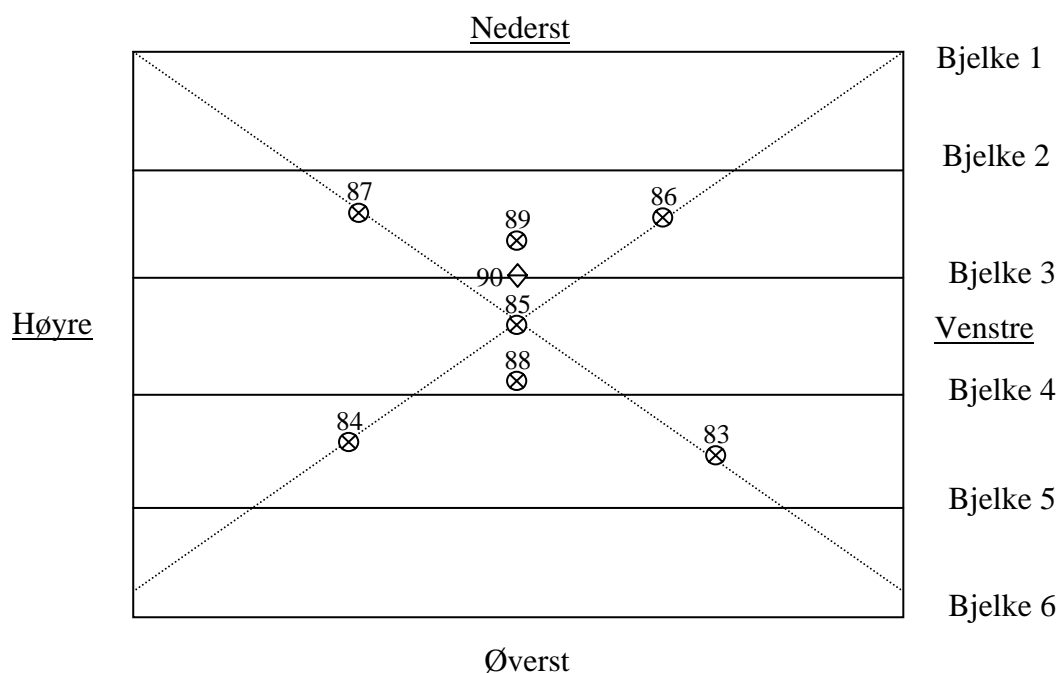
Skissen viser målepunktene på ueksponert side.

Figur 1 Prinsippskisse over plassering av målepunkter på prøvestykket (skissen er ikke i målestokk).

Kanal nr.	Plassering:
72	Bjelke 3, på oversiden av undergurten, på skjøteplate midt i spenn
73	Bjelke 2, på oversiden av undergurten, på skjøteplate midt i spenn
74	Bjelke 3, spikerplate i knutepunkt på siden av bjelke, ca midt i spenn, nederst
75	Bjelke 3, spikerplate i knutepunkt på siden av bjelke, ca midt i spenn, senter
76	Bjelke 3, spikerplate i knutepunkt på siden av bjelke, ca midt i spenn, øverst
77	Bjelke 3, på undersiden av undergurten, på skjøteplate midt i spenn, udekket
78	Bjelke 4, på undersiden av undergurten, på skjøteplate midt i spenn, dekket med tre
79	Bjelke 2, på undersiden av undergurten, på skjøteplate midt i spenn, dekket med gips
80	Bjelke 4, spikerplate i knutepunkt på siden av bjelke, ca 1,5 m fra midt i spenn, nederst
81	Bjelke 4, spikerplate i knutepunkt på siden av bjelke, ca 1,5 m fra midt i spenn, senter
82	Bjelke 4, spikerplate i knutepunkt på siden av bjelke, ca 1,5 m fra midt i spenn, øverst

83	Standard fem, øverst til venstre
84	Standard fem, øverst til høyre
85	Standard fem, senter
86	Standard fem, nederst til venstre
87	Standard fem nederst til høyre
88	Ved sponplate skjøt
89	Ved sponplate skjøt
90	Defleksjon i senter av prøvestykket

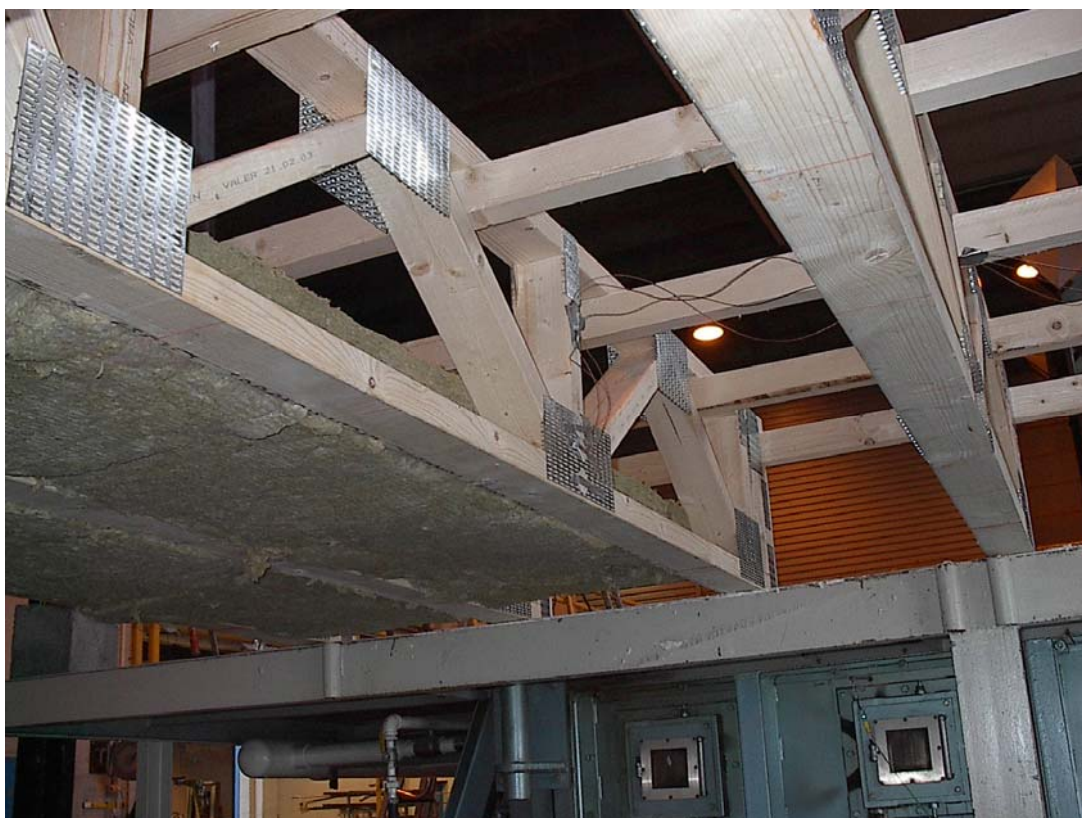
*Foto 1 Bjelkelaget under oppbygging, merk termoelementplasseringen på spikerplaten.*

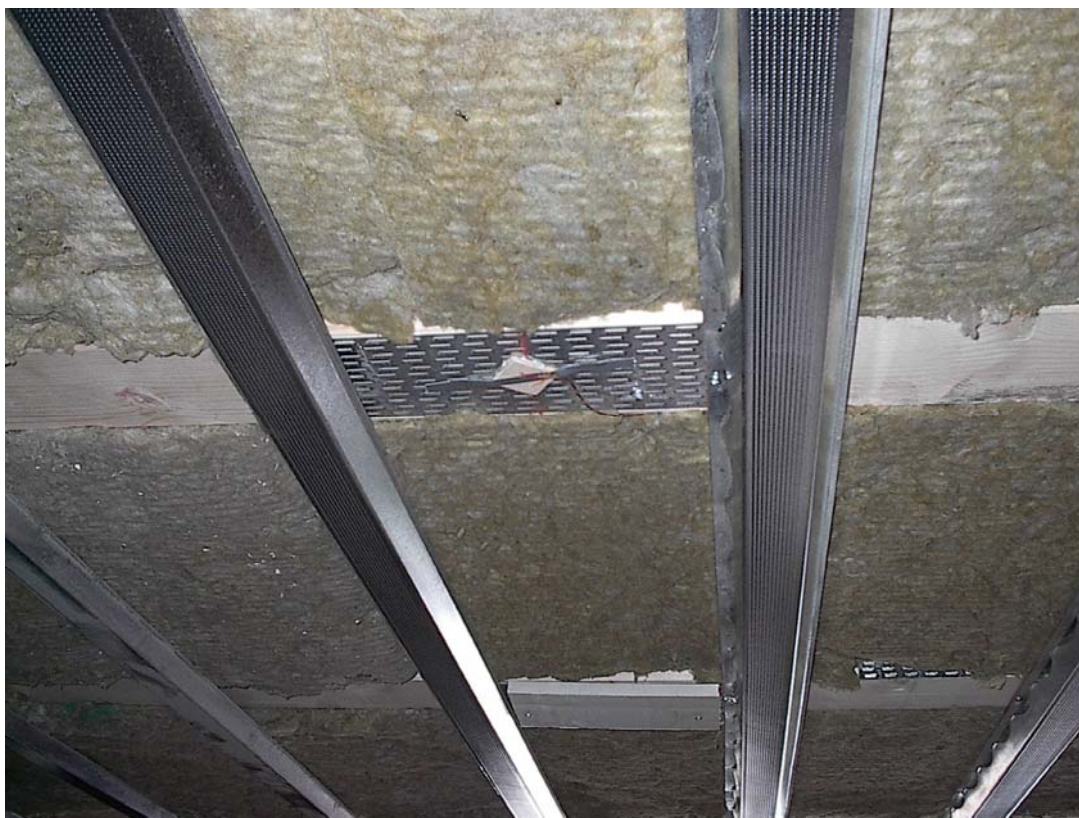
*Foto 2 Deler av bjelkelaget er montert, her spikerplater, isolasjon og lydbøyer.*

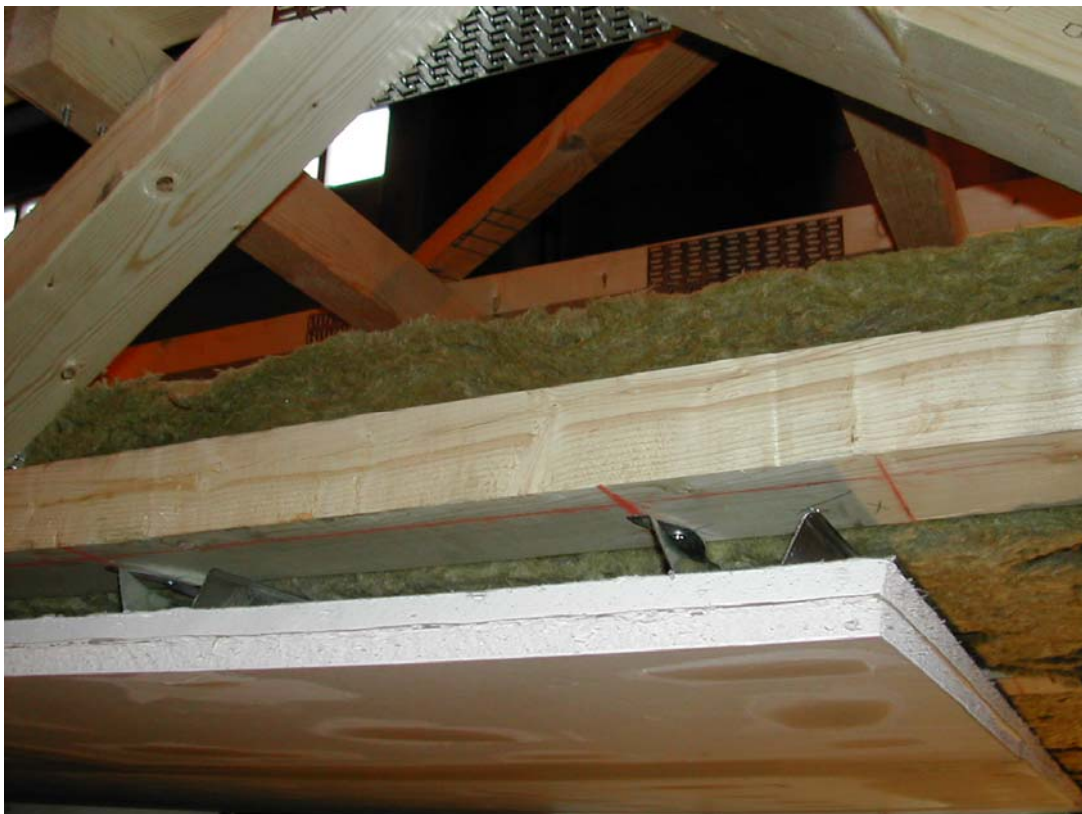
*Foto 3 Bjelkelaget sett fra siden.*

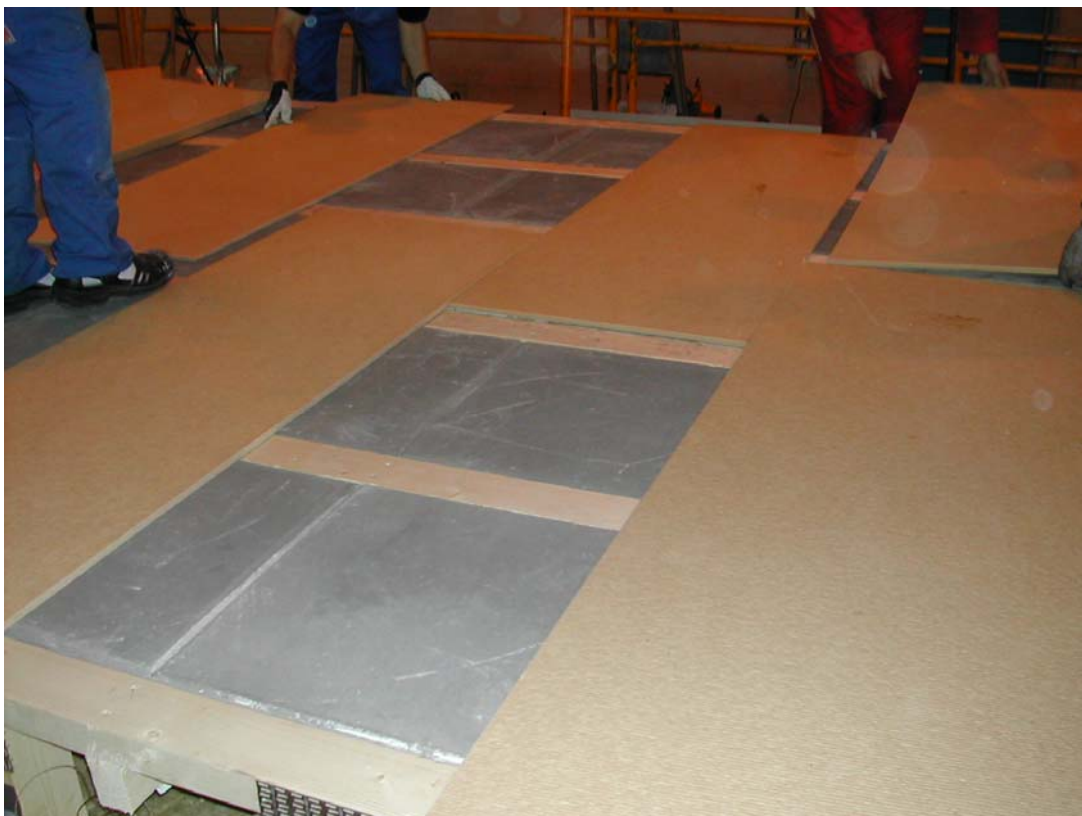
*Foto 4 Oversiden av bjelkelaget under oppbyggingen.*

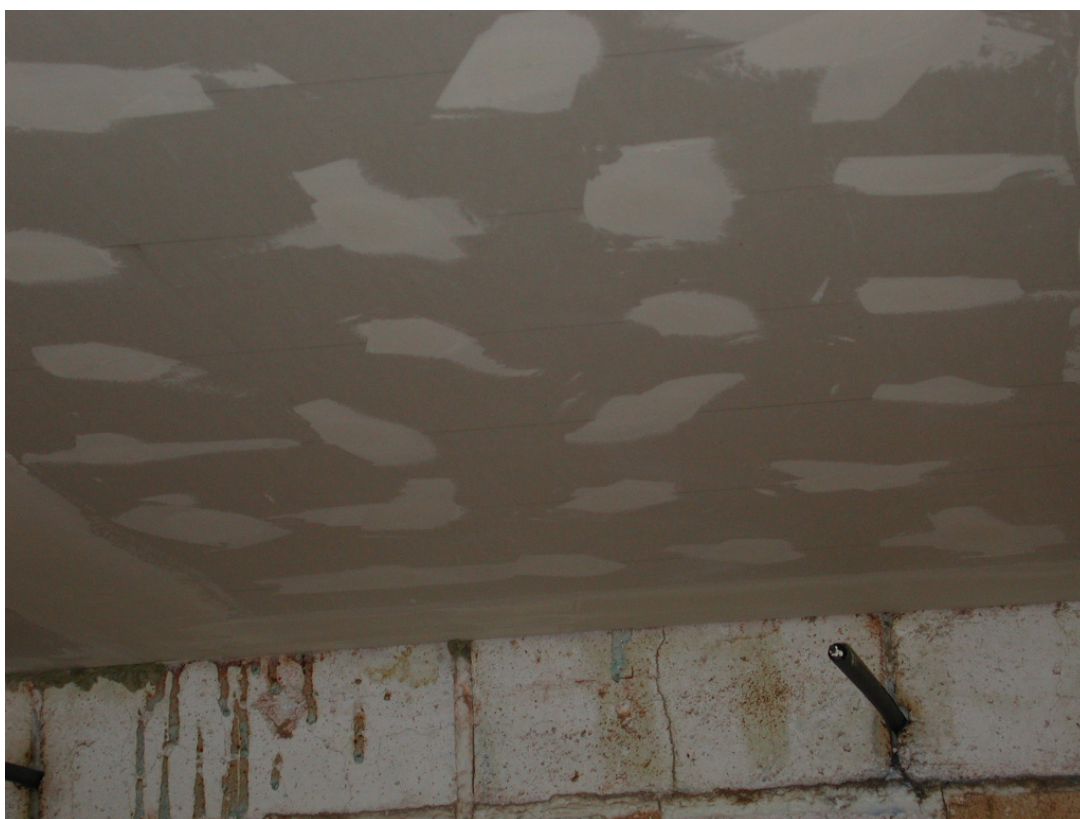
Foto 6 Eksponert side før branntesten.

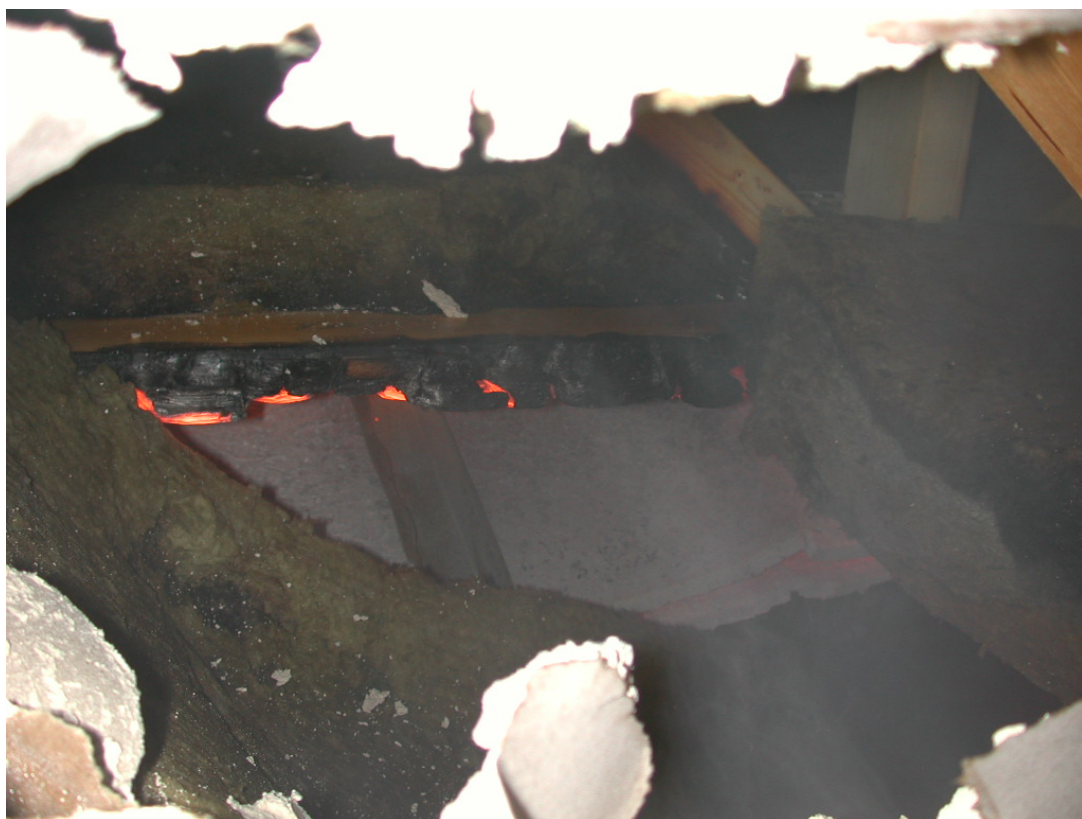
*Foto 7 Sett fra siden, 3 minutter etter avsluttet test. Det er tatt hull i siden etter test.*

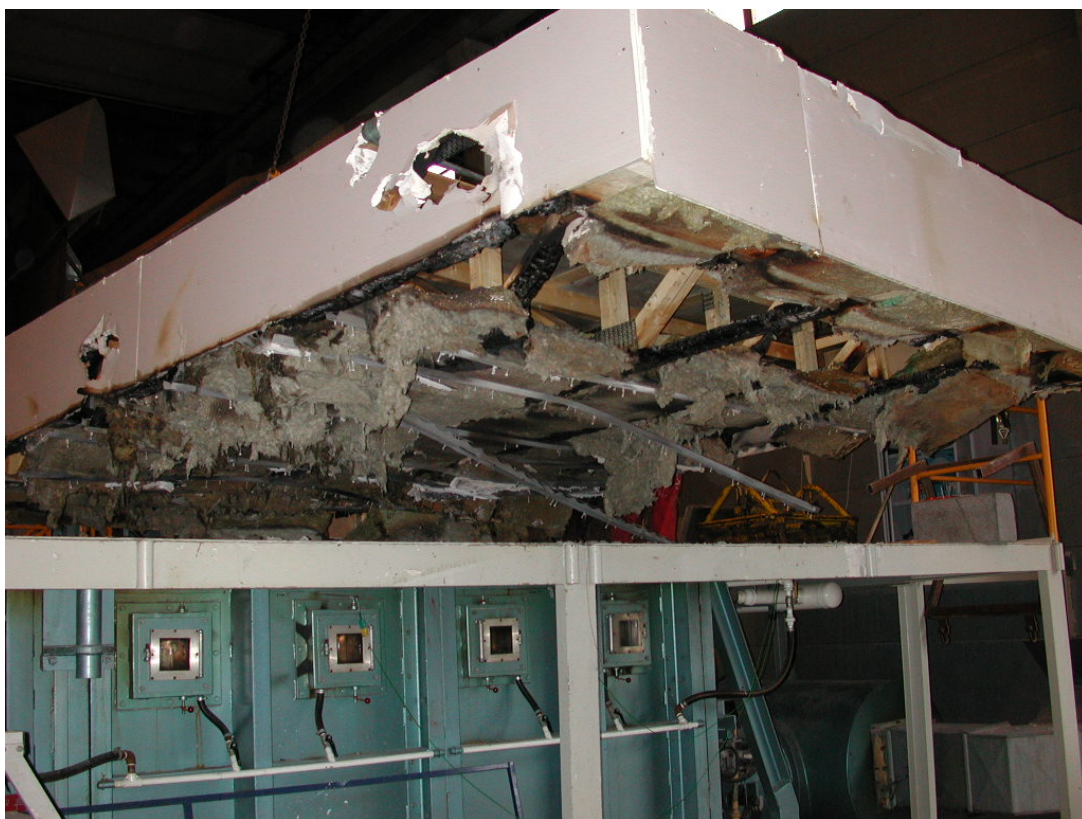
*Foto 8 Eksponert side etter branntesten.*

SIDE	OBSERVASJONER
Eksponert side	Alle gipsplater og noe av isolasjonen har falt ned. Undergurten er brent bort på mange plasser. Stagene har hatt en del forbrenning. Overgurten er ikke forkullet.
Ueksponert side	Betonghellene er noe mørkfarget. Trefiberplaten og sponplatene er uten synlige merker fra brannen
