Testrapport – Norske Takstolprodusenters
Forening – Biokjemi Norge AS

Brannteknisk prøving av last- bærende takstoler

Prøving basert på NS-EN 1365-2:2014

RAPPORTNR. 150011-25B	GRADERING Fortrolig	GRADERING DENNE SIDE Fortrolig

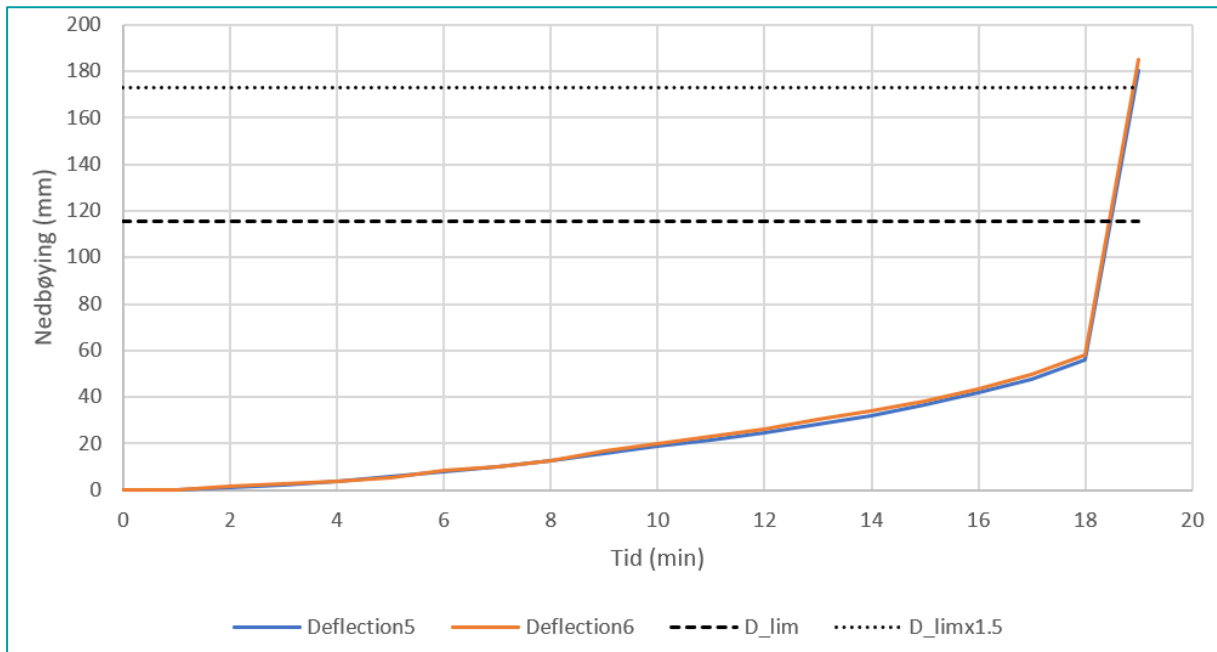
Figur 4 Nedbøying (Deflection 5 og Deflection 6) målt i senter av prøvestykket med kriterier for nedbøying (D_{lim} og $D_{lim \times 1.5}$, se kapittel 2.1 for evaluering av resultat mot kriterier).

Varighet av prøving: 19 minutter. Branneeksponering var mot undersiden av prøvestykket. For beregning av kriterier iht. EN 1363-1 har $L=4300$ mm og $d=400$ mm blitt brukt.	Tid i hele minutter uten kriteriebrudd:
Bæreevne [R]:	18 minutter
Påført last totalt 29,5 kN. Se detaljer i kapittel 4. Brudd på bæreevne anses å ha oppstått når: - nedbøyning $\geq 1.5 \times D_{limit} = 173,3$ mm eller	18 minutter
- nedbøyning $> D_{limit} = 115,6$ mm og	18 minutter
- nedbøyningshastighet $> \left(\frac{dD}{dt}\right)_{limit} = 5,1$ mm/min	15 minutter

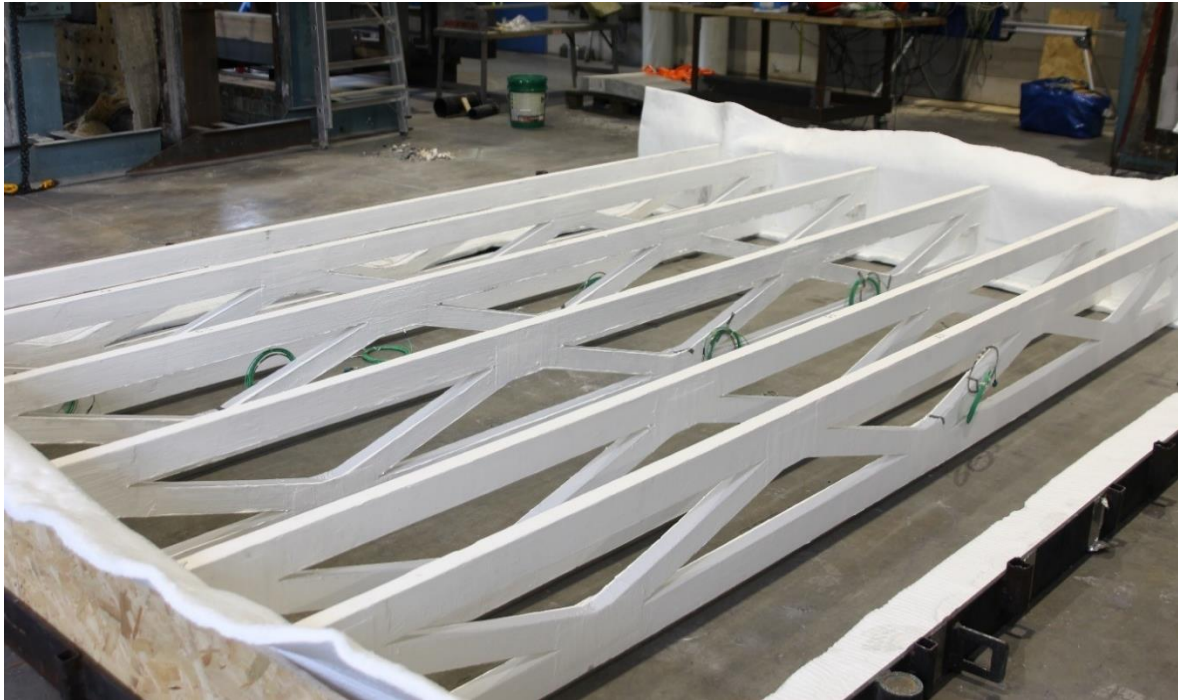
Figur 6 Takstolene ble plassert i en testramme av stål og skrudd til en trefiberplate i begge ender med AES-fiberisolasjon mellom takstolene og testrammen.

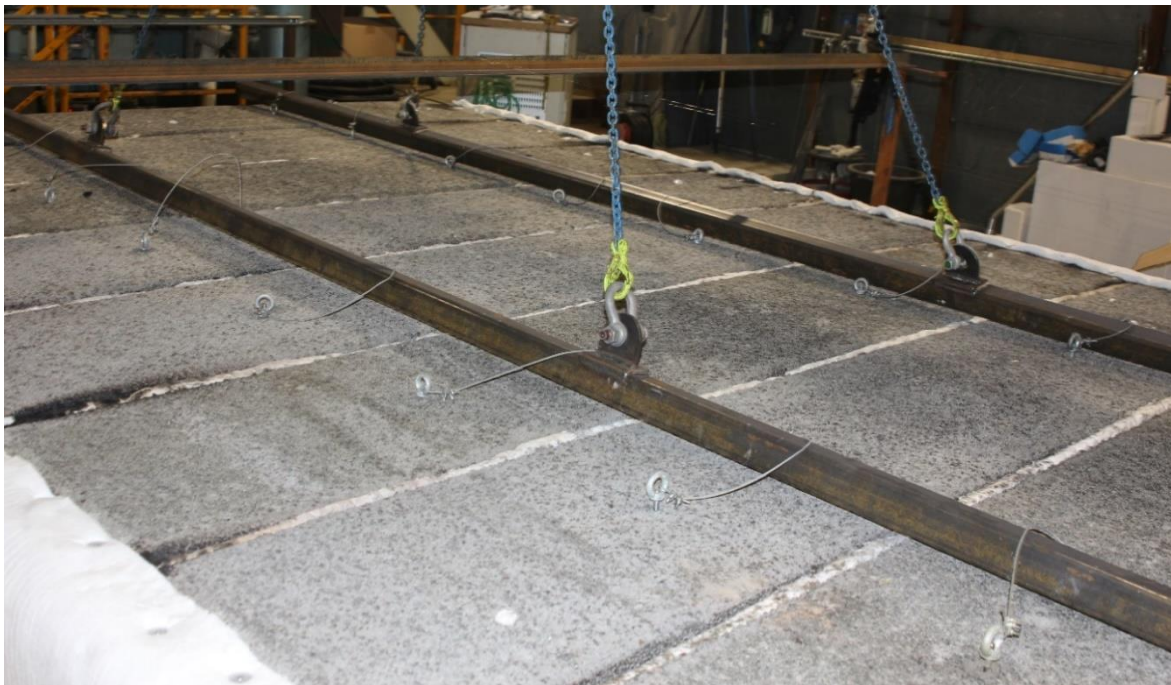
Figur 7 Leca Byggeplank ble løftet og lagt ned på teglsteinene på takstolene med AES-fiberisolasjon mellom hver Leca Byggeplank. Hempene er laget av stålvaier og Leca anker, og ble brukt til å løfte av/på.

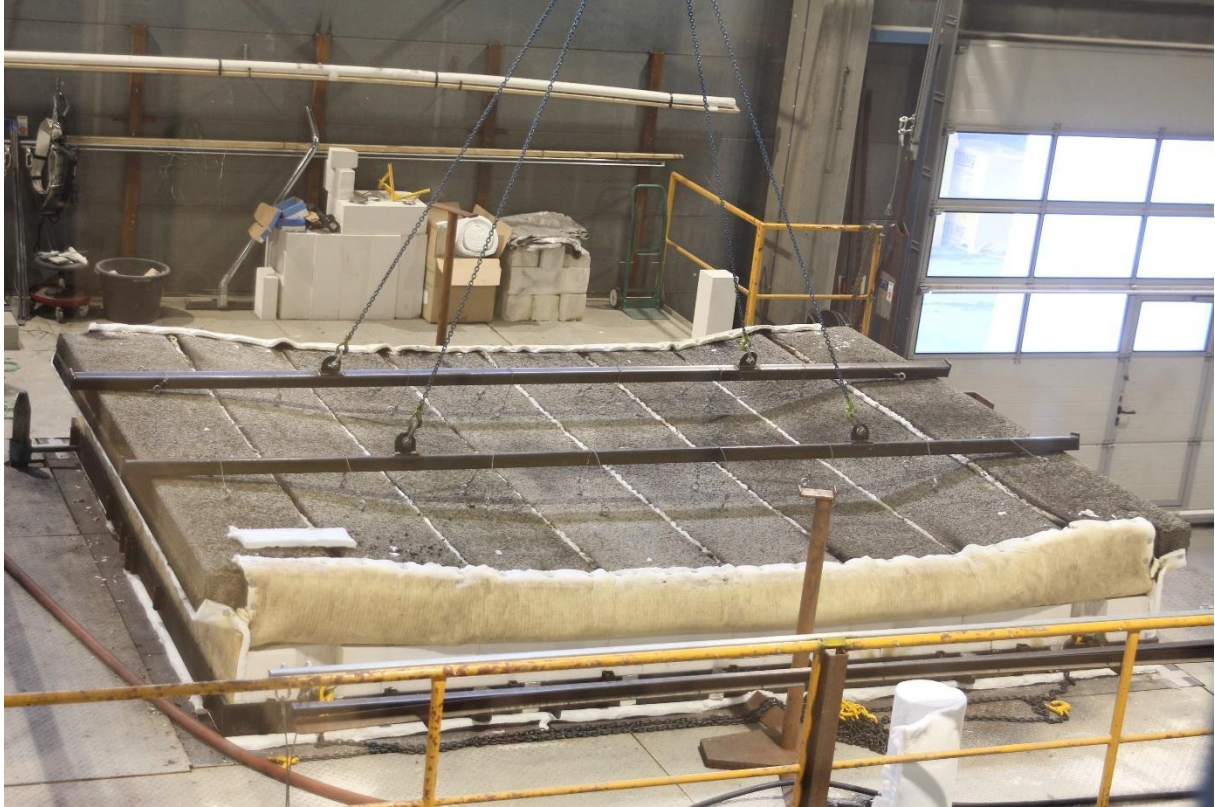
Figure 8 Ueksponert side av Leca Byggeplank etter kollaps av takstolene.

Etter at testen ble avsluttet ble Leca Byggeplank ikke løftet av og prøvestykket brant derfor helt opp i ovnen. Dette ble gjort av sikkerhetshensyn, da takstolene allerede hadde kollapset ned i ovn.
